University Of Qom

Experimental Study of the Behavior In-Plan the Brick and Stone Facade with the Nonstructural Masonry Walls under the Effect of Cyclic Loads

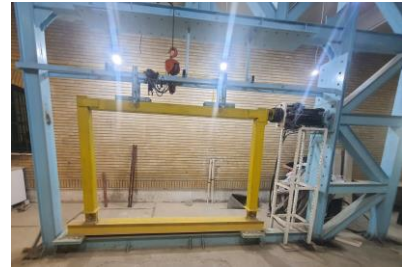
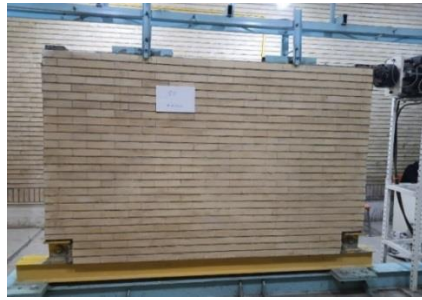
شکل ۱- نمایی از نمونه‌های مورد آزمایش، (الف) نمونه F، (ب) نمونه FCSW و (پ) نمونه FCBW

پس از اجرای دیوار بلوک سفالی در داخل قاب فولادی، برای مهار جانبی دیوار از وال پست استفاده شد. سپس به اجرای سنگ تراورتن به ابعاد ۴۰ سانتیمتر در طول که به وسیله سیم اسکوپ شده است، اقدام شد. جهت تبعیت از فرهنگ ساخت و ساز جاری و همچنین مشابهت با شرایط اجرایی، در این نمونه، نما علاوه بر اتصال با دیوار پشتیبان، بر روی قاب فولادی نیز متصل در نظر گرفته شده است. دیوار بلوک سفالی از داخل اندود گچ شد. لازم به توضیح است که نمونه FCSW همانند نمونه‌های رایج مورد استفاده در شرایط اجرای فعلی در کشور است. شکل ۱- ب نمایی از نمونه FCSW است.

پس از اجرای دیوار بلوک سفالی در داخل قاب فولادی، برای مهار جانبی دیوار از وال پست استفاده شد. سپس به اجرای آجر عرض ۳ سانتیمتر، اقدام شد. نما اجرای قاب فولادی را نیز همپوشانی نمود. دیوار بلوک سفالی از داخل اندود گچ شد. لازم به توضیح است که نمونه FCBW همانند نمونه‌های رایج مورد استفاده در شرایط اجرای فعلی در کشور است. شکل ۱- پ، نمایی از نمونه FCBW را نشان می‌دهد.

یک قاب فولادی به عنوان قاب سازه‌ای که در آن دیوار پشتیبان ساخته و نما بر روی دیوار پشتیبان قرار می‌گیرد، در نظر گرفته شده است. همچنین این قاب عملاً جهت انتقال بار جک به مجموعه قاب، دیوار و نما استفاده می‌گردد (شکل ۱- الف). طراحی این المان به نحوی انجام شد که با ایجاد مفصل هیچ‌گونه باربری جانبی نداشته و تمام نیرو را به دیوار انتقال دهد. این فریم از $10 \times 140 \times 140$ Box ساخته شده است. در محل اتصال به Setup به یکدیگر به صورت مفصلی عمل می‌نماید.

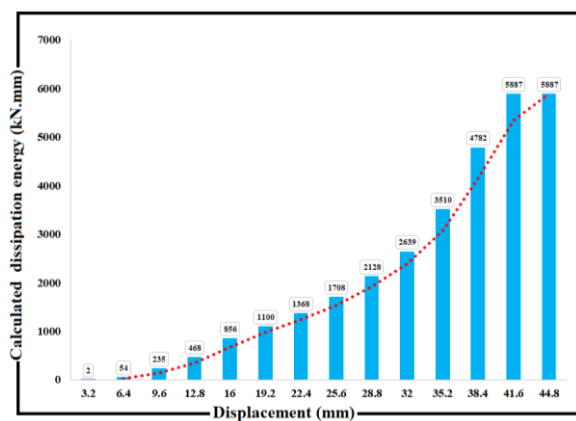
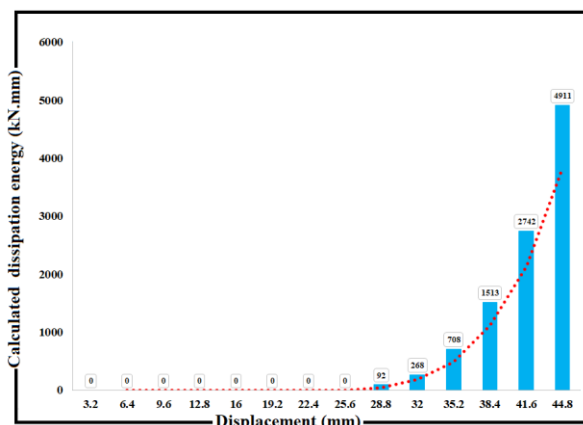
شکل ۵- نمودار انرژی تلف شده در هر تغییرمکان

فولادی حادث گردیده و این جدایی در مراحل بعدی به سمت میانه دیوار پشتیان پیشروی کرده است. در این حالت، زوال سختی و مقاومت مصالح مشاهده می‌شود. به علت زوال سختی، منحنی هیستریزس جمع شده و پدیده جمع‌شدگی رخ می‌دهد. بنابراین با زوال سختی و مقاومت در سیکل‌های متعدد، سطح زیر منحنی هیستریزس کاهش یافته و توان اتلاف انرژی عضو پایین می‌آید. در اکثر مصالح سازه‌ای شاهد چنین رفتاری می‌باشیم. شکل ۵- ب، نمایی از نمودار انرژی تلف شده در هر تغییر مکان برای نمونه FCSW را نشان می‌دهد.

مقاومت مصالح می‌باشیم. به علت زوال سختی، منحنی هیستریزیس جمع شده و پدیده جمع‌شدگی رخ می‌دهد. بنابراین با زوال سختی و مقاومت در سیکل‌های متعدد، سطح زیر منحنی هیستریزیس کاهش یافته و توان اتلاف انرژی عضو پایین می‌آید. شکل ۵- پ، نمایی از نمودار انرژی تلف شده در هر تغییرمکان برای نمونه FCBW را نشان می‌دهد.

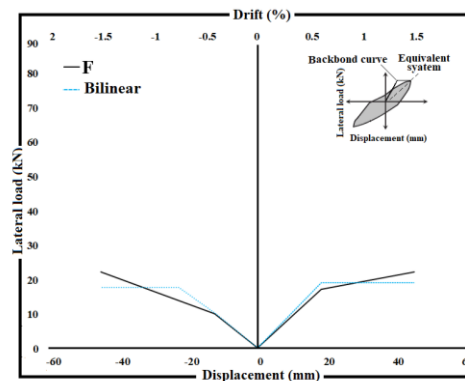
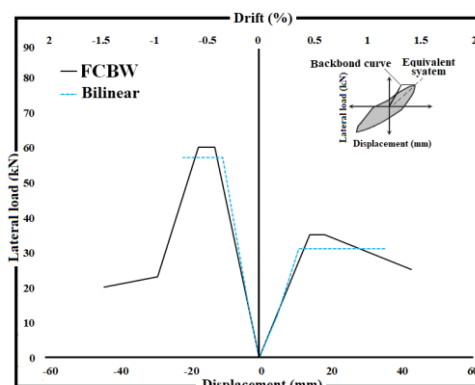
شکل ۸- منحنی ایده‌آل نیرو- تغییر مکان نمونه‌ها

در شکل ۸-ب، منحنی ایده‌آل نیرو- تغییرمکان نمونه FCSW نشان داده شده است. به واسطه تقریب دوخطی مقاومت تسلیم در قسمت مثبت منحنی برابر با ۵۴ کیلونیوتن در تغییرمکان ۸ میلی‌متر و در قسمت منفی منحنی برابر با ۴۰ کیلونیوتن و در تغییرمکان ۹ میلی‌متر به دست آمده است. سختی مؤثر در قسمت مثبت منحنی برابر با ۳/۶۵ کیلونیوتن بر میلی‌متر و در قسمت منفی منحنی برابر با ۲/۷۰ کیلونیوتن بر میلی‌متر است.

در شکل ۸-پ، منحنی ایده‌آل نیرو- تغییرمکان نمونه FCBW نشان داده شده است. به واسطه تقریب دوخطی مقاومت تسلیم در قسمت مثبت منحنی برابر با ۳۱ کیلونیوتن در تغییرمکان ۱۱ میلی‌متر و در قسمت منفی منحنی برابر با ۵۷ کیلونیوتن و در تغییرمکان ۱۰ میلی‌متر به دست آمده است. سختی مؤثر در قسمت مثبت منحنی برابر با ۱/۲۵ کیلونیوتن بر میلی‌متر و در قسمت منفی منحنی برابر با ۳/۳۰ کیلونیوتن بر میلی‌متر است.

در شکل ۸-الف، منحنی ایده‌آل نیرو- تغییرمکان نمونه F نشان داده شده است. به واسطه تقریب دوخطی مقاومت تسلیم در قسمت مثبت منحنی برابر با ۱۹ کیلونیوتن در تغییرمکان ۱۸/۲ میلی‌متر و در قسمت منفی منحنی برابر با ۱۷/۵ کیلونیوتن و در تغییرمکان ۲۲/۵ میلی‌متر به دست آمده است. سختی مؤثر در قسمت مثبت منحنی برابر با ۰/۵۸ کیلونیوتن بر میلی‌متر و در قسمت منفی منحنی برابر با ۰/۴۹ کیلونیوتن بر میلی‌متر است.
